PROSIDING

Konferensi Nasional Teknik Sipil Ke - 16

NILAI RESISTIVITAS DAN STRUKTUR BATUAN VULKANIK PASCA GEMPA DI
KALDERA GUNUNG BATUR SERTA USAHA MITIGASII Nengah Sinarta^{1,2*}, Kadek Windy Candrayana², A.A. Gede Sumanjaya²^{1*}Program Studi Magister Rekayasa Infrastruktur dan Lingkungan, Universitas Warmadewa, Jl. Terompong No. 16, Denpasar*e-mail: inengahsinarta@gmail.com²Program Studi Teknik Sipil, Universitas Warmadewa, Jl. Terompong No. 24, Denpasare-mail: windy.candrayana@gmail.come-mail: agung.suman31@gmail.com

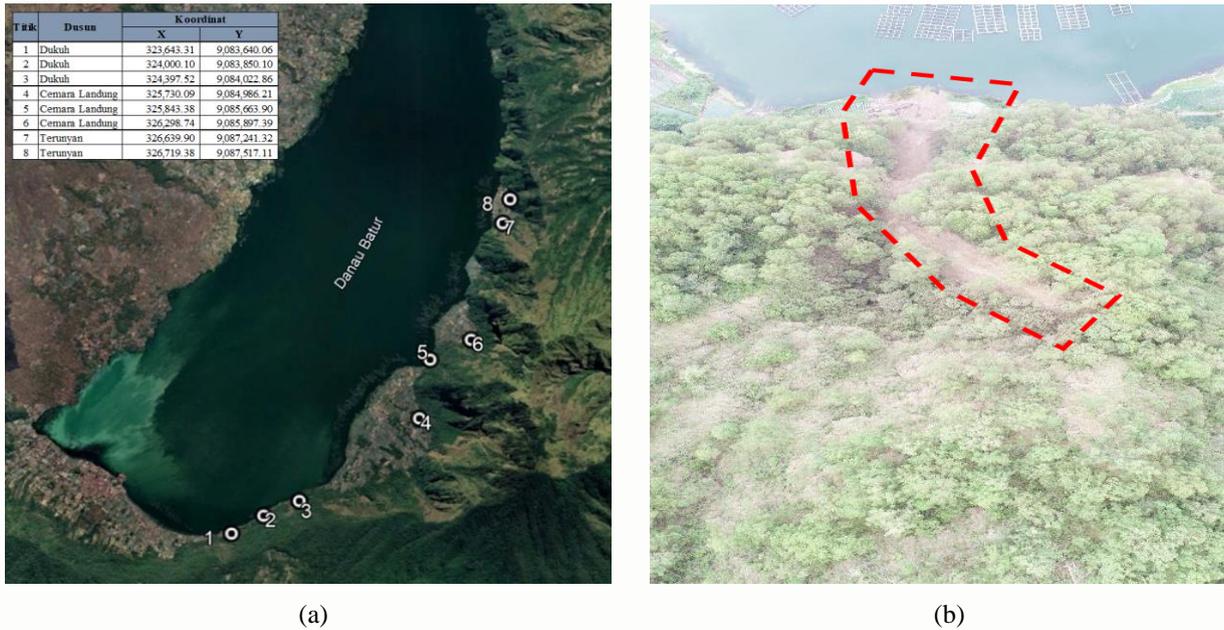
Gambar 1 Sebaran lokasi titik survey

Gambar 1b. Menunjukkan kondisi lereng yang terjal dengan tanah berupa lanau berpasir dengan batuan breksi vulkanik lepas akibat adanya gempa menyebabkan lahan labil sehingga longsoran terjadi melalui lembah dangkal akibat tanah endapan yang jenuh air. Kondisi titik utama penelitian di Dusun Cemara Landung adalah dusun yang mengalami longsor sehingga menyebabkan adanya korban jiwa. Gambar 2. adalah kejadian longsor bahan rombakan yang menyebabkan korban terjadi pada titik-5. Titik-5 merupakan posisi longsor yang menyebabkan korban sebanyak 2 orang. Longsor pada titik ini terjadi 30 menit pasca gempa yang terjadi.

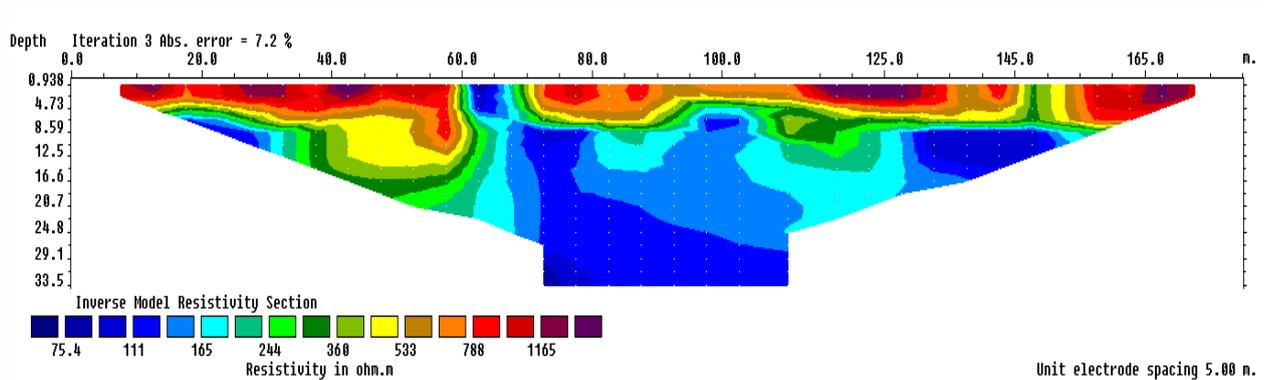
Gambar 4. GL-4 jarak ± 200 meter dari arah Tenggara hingga Barat Laut,

Akuisisi data pada lintasan GL-4 pada Gambar 4. dilakukan di perbatasan dusun Terunyan dengan Dusun Cemara Landung dengan panjang lintasan 200 meter dengan titik awal (titik 0 meter) berada pada koordinat GL4-1; X = 326811.0 m, Y = 9087343.0 m dan GL4-2 ;X = 326636.0 m, Y = 9087445.0 m. Hasil menunjukkan kondisi yang beragam dari warna merah-merah tua dengan nilai resistivitas tinggi berkisar antara 788 – 1165 Ωm yang merupakan tanah keras atau batuan, terdapat patahan atau kantong air yang berwarna biru tua yang menunjukkan nilai resistivitas rendah sebesar 111 Ωm , patahan tersebut berada pada jarak 70 m, dan patahan berikutnya berwarna hijau tua dengan resistivitas sekitar 244 Ωm merupakan lapisan tanah lanau berpasir berada pada jarak 150 m dari titik 0, dan dimana titik 0 tersebut diukur dari sisi kanan jalan menuju Desa Terunyan.

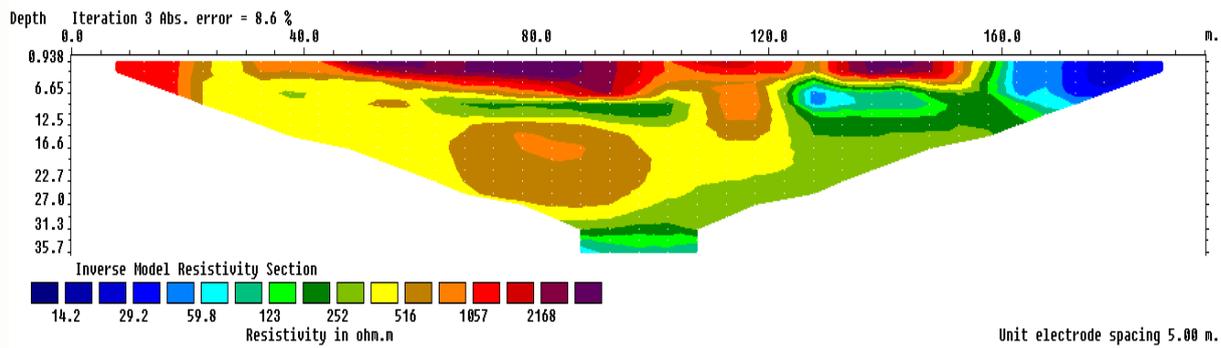
Gambar 5. GL-5 jarak ± 200 meter dari arah Tenggara hingga Barat Laut

Berdasarkan Gambar 5. untuk GL-5 yang berada diperbatasan antara Dusun Terunyan pada koordinat GL5-1; X = 326688.0 m, Y = 9087291.0 m dan GL5-2; X = 326707.0 m, Y = 9087477.0 m, hasil menunjukkan bahwa, terdapat lapisan dengan resistivitas sedang yang berwarna kuning dengan nilai $400 \Omega\text{m}$ yang merupakan lempung sampai dengan lanau berpasir, selanjutnya berwarna coklat sampai dengan hitam yang memiliki resistivitas tinggi $788\text{--}2168 \Omega\text{m}$ menunjukkan adalah lapisan batuan selanjutnya adalah lapisan air yang berada di dekat Danau Batur.

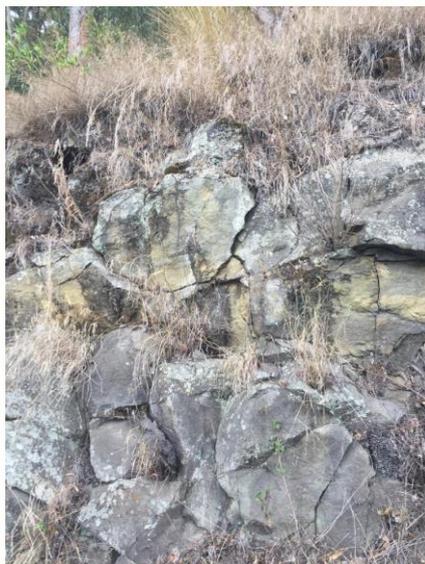
(a)

Berdasarkan pengamatan batuan dan interpretasi pelapukan seperti Gambar 7, Kenampakan lapangan satuan ini, memberikan kenampakan yang masih fresh (Gambar 6a), namun terdapat pula kenampakan yang telah mengalami pelapukan (Gambar 6b) dimana rata-rata bongkahan-bongkahan batuan Breksi Andesit memiliki volume di atas 60% terhadap batuan pelapukan atau tanah endapan. Breksi Andesit yang mengalami pelapukan menghasilkan retakan retakan intensif pada arah vertikal dan horisontal.

Gambar 6. Singkapan *lava andesit/breksi andesit* dan pelapukan

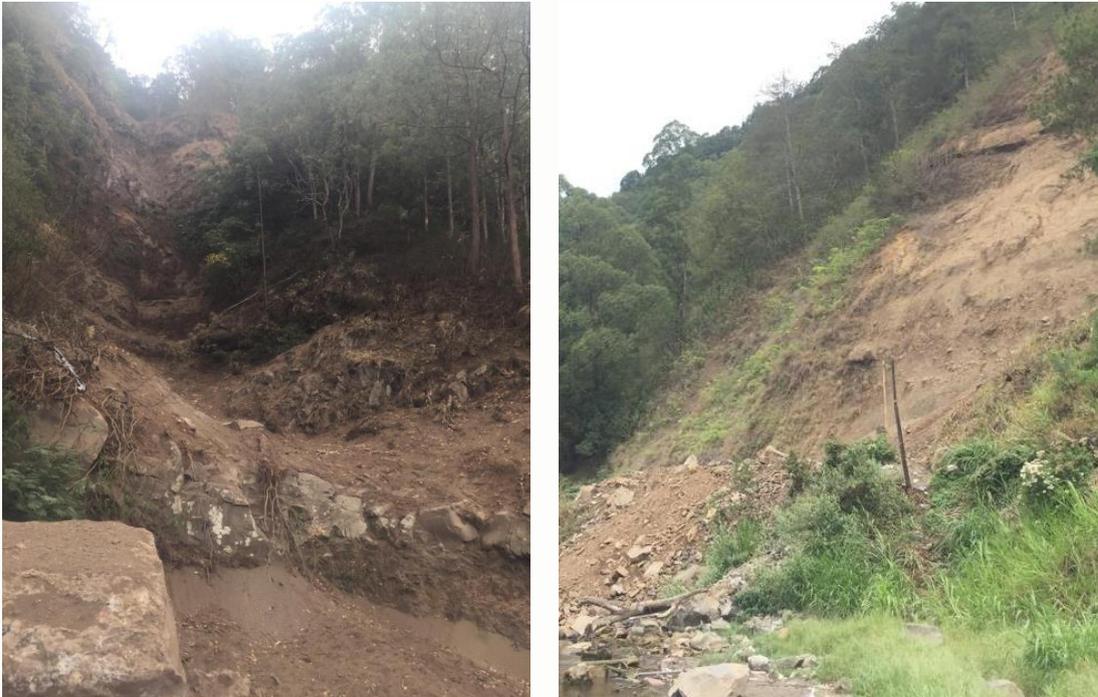
Gambar 7 Singkapan batuan lereng tererosi

Pengamatan di titik longsor menunjukkan longsoran bahan rombakan terjadi pada kemiringan lereng di atas 45° seperti pada Gambar 7. Daerah lembah cenderung memiliki cukup vegetasi dengan jumlah endapan tanah lapukan cukup tebal sekitar 1-2,5 m, tetapi pada daerah punggung lereng cenderung memiliki vegetasi rendah hanya semak dan rumput dengan ketebalan tanah lapukan sekitar 1 m. Pada ke dua type lereng tersebut, akibat batuan dasar berupa lava andesit atau breksi andesit serta akibat masuknya air hujan membentuk bidang gelincir antar batuan menyebabkan tanah pelapukan mengalami erosi.

a. Batuan Lembah lereng tererosi

b. Batuan punggung lereng tererosi

Mitigasi Struktural dimana Secara umum permasalahan yang terjadi pada lokasi karena kestabilan lereng sudah rendah akibat getaran gempa dan intensitas hujan tinggi sangat rentan terjadinya longsor seperti *rock fall* dan banjir lumpur (*debris flow*) atau memungkinkan juga terjadi longsor sliding karena banyak terdapat sesar-sasar pada punggung bukit arah horizontal, jadi usaha yang perlu dilakukan adalah: 1) Pembangunan *checkdam* sebagai penampung dan penghambat energi material longsor, penempatan pada alur-alur lembah yg berhubungan dgn permukiman, 2) Penguatan Dinding penahan tanah (DPT) berfungsi sebagai penahan saat terjadi longsor khususnya jenis bronjong agar air hujan dapat terdrainase dengan baik, 3) *Rock Fence* adalah struktur pengamanan longsor jatuhnya batuan (*rock fall*), konsep penanganan *rock fence* adalah menahan batuan jatuh dengan membuat pagar pelindung di sekitar jalan dengan lereng berbatu dan terjal.
