PROSIDING

Konferensi Nasional Teknik Sipil Ke - 16

NILAI RESISTIVITAS DAN STRUKTUR BATUAN VULKANIK PASCA GEMPA DI
KALDERA GUNUNG BATUR SERTA USAHA MITIGASII Nengah Sinarta^{1,2*}, Kadek Windy Candrayana², A.A. Gede Sumanjaya²^{1*}Program Studi Magister Rekayasa Infrastruktur dan Lingkungan, Universitas Warmadewa, Jl. Terompong No. 16, Denpasar*e-mail: inengahsinarta@gmail.com²Program Studi Teknik Sipil, Universitas Warmadewa, Jl. Terompong No. 24, Denpasare-mail: windy.candrayana@gmail.come-mail: agung.suman31@gmail.com

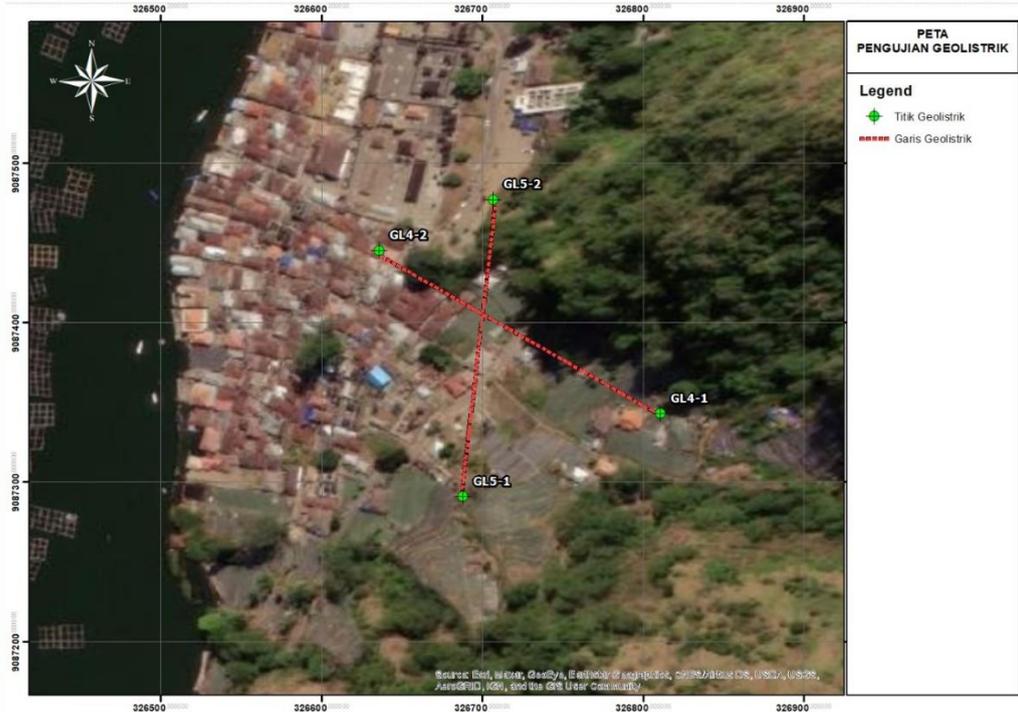
Gambar 3. Lokasi bentangan geolistrik di Desa Terunyan

Penelitian terhadap nilai resistivitas tanah berlokasi di Dusun Teruyan Banjar Cemara Landung yang rawan mengalami kelongsoran seperti terlihat pada Gambar 3. Identifikasi gerakan tanah dilakukan dengan menggunakan metode Geolistrik dengan konfigurasi wenner alfa sebanyak dua lintasan pada titik GL-4 dan GL-5 dan panjang masing-masing lintasan adalah 200 m dengan spasi 5 meter diperbesar dengan kelipatan 20 sampai n=10 sesuai dengan kedalaman yang diinginkan (Telford et al., 2004).
